1. 事前調査の概要

## 2. 書面調査

## 3. 現地での目視調査

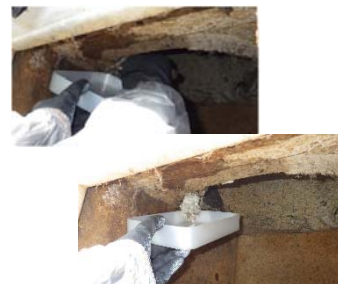
基本的に吹付け材に準じ、躯体との界面まで採取する。吹付け材同様、保温材・断熱材等は発じん性が高いため、湿潤化を十分行うことが必要。煙突の場合は、灰出口で採取する。安全が確保できる場合は、頂部でも採取した方が望ましい。

図 I - 5 - 7 サンプルング例（煙突断熱材）

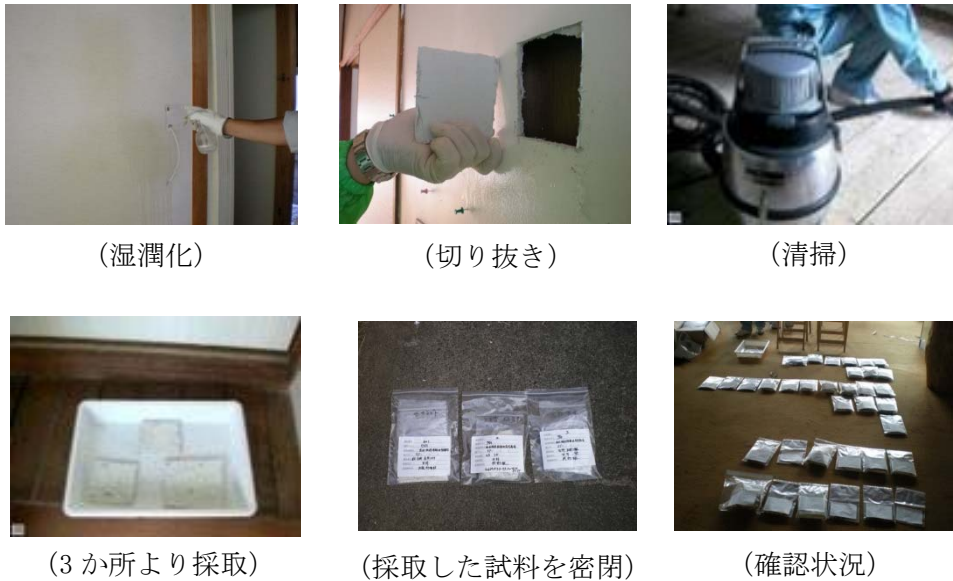
「関係者以外立入禁止」の看板等を作業場入口に掲示する。採取部位を養生後、飛散抑制剤等で採取箇所を湿潤化し、鋭利な道具で切り抜くように採取する。採取後は飛散防止措置のため切断面や採取痕を固化し、身体・床面その他周辺を高性能真空掃除機で清掃する。

図 I-5-8 サンプルング例 (成形板)

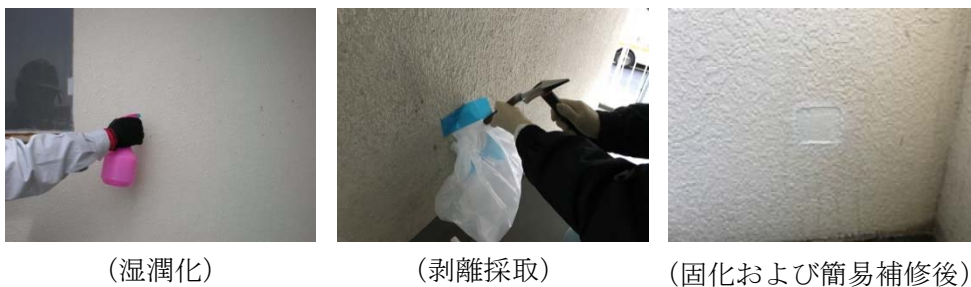
「関係者以外立入禁止」の看板等を作業場付近に掲示する。外壁や軒天などの外部から採取することが多いため、採取前後を通じて飛散がないように充分留意する。採取部位を養生後、飛散抑制剤等で採取箇所を湿潤化し、スクレーパー等で仕上塗材層（必要に応じて下地調整塗材層まで）を剥離して採取する。水循環式の無振動ドリルの使用も有効である。採取後は飛散防止措置のため採取痕を固化し、必要に応じて簡易補修を施す。

図 I-5-9 サンプルング例 (建築用仕上塗材等)

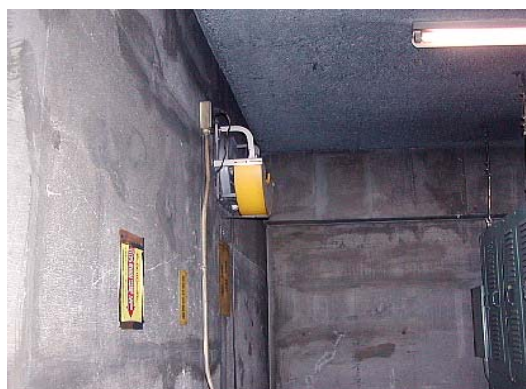
階 : PH2F	室名 : EV機械室	部位 : 天井	材料 : 吹付けRW (乾式・半乾式)	厚さ: 15mm
劣化度 : 劣化	備考 : -			採取 目視
メモ	①採取は契約採取個数の関係で同一と目視判断した場合は階代表箇所とした(以下同じ)。 ②天井の吹付け材は石綿含有吹付けロックウール(乾式・半乾式)、ドア近辺に50cm <sup>2</sup> の剥落箇所および全体に付着力の低下(浮き)が見られる。CH=2,750。

天井に吹付けRW(乾式・半乾式)、壁はモルタル

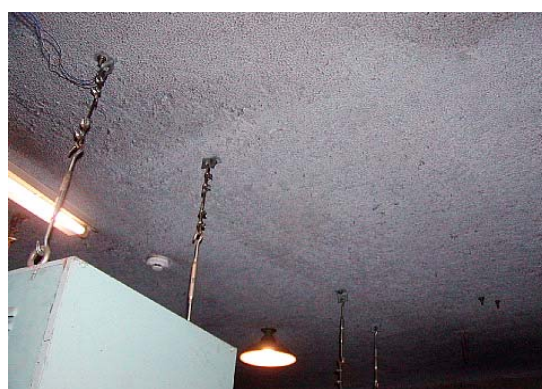
天井、一部に吊りボルト増設の痕あり、一部で剥落箇所あり

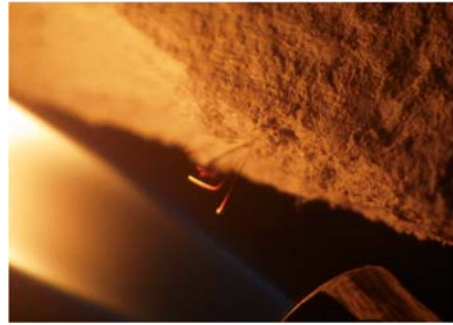
(参考資料) 写真 3-2 燃焼試験  
注) 有機繊維を減らして、無機繊維を見やすくする

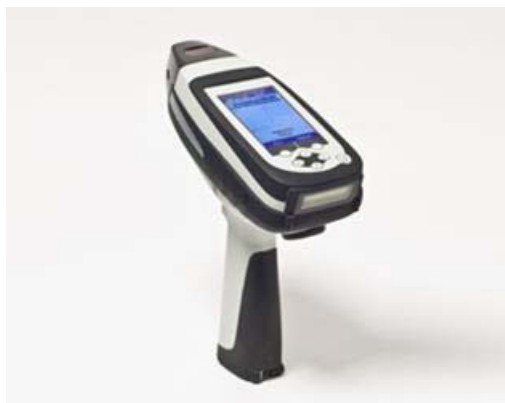
図2 マイクロフェイザー概観

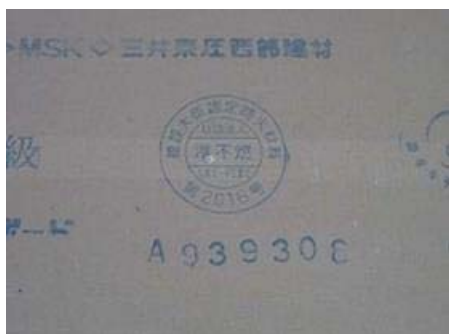
(参考資料) 写真5-1 不燃番号等の表記

成形板などにおいては裏面、小口などに製造メーカー・商品名・不燃番号・JIS番号・ロット番号など使用材料に詳細が表示されている場合が多い((参考資料)写真5-1・2・3・4・5)。

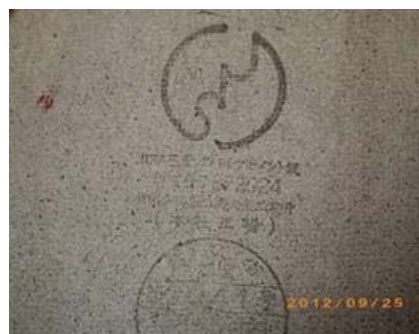
(参考資料) 写真5-2 JISマーク等の表示

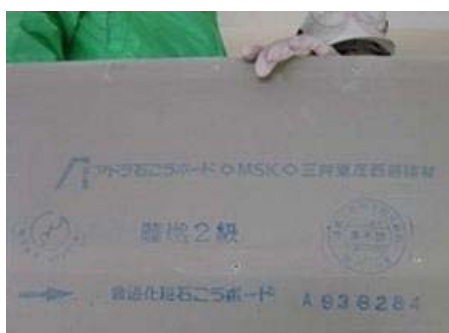
(参考資料) 写真5-3 商品名等の表示

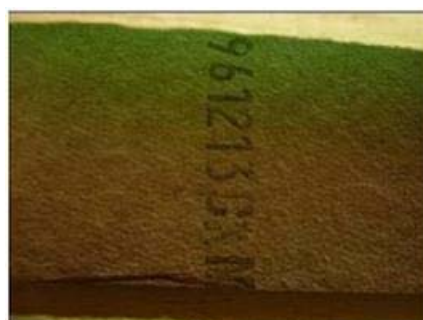
(参考資料) 写真5-4 小口への表示

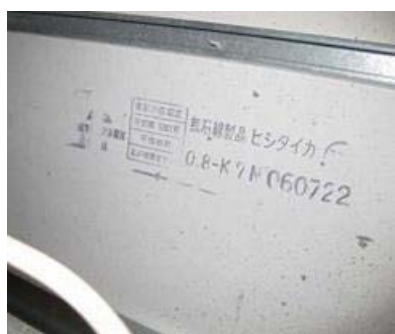
(参考資料) 写真5-5 不燃番号・ロット番号等

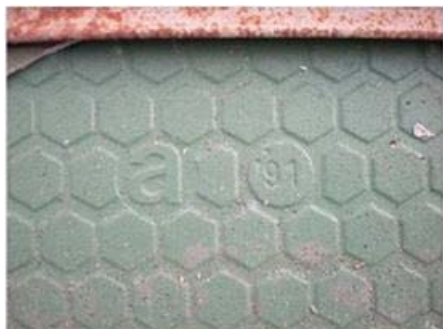
平成元（1989）年7月以降に生産された石綿含有建材は「a」マークが業界自主規制として表示されている（写真I-5-6）。

（参考資料）写真5-6 「a」マーク

ただし、平成7（1995）年1月までは5%以下、平成16（2004）年9月までは1%以下の石綿含有建材は規制対象でないことから「a」の記載はない。したがって、この時期の建材は、「a」マークが表示されていないことをもって「ゼロアスベスト」と判定はできないことから注意が必要である。《平成17年3月30日 環産発第050330010号、平成30年4月20日基安化発0420第1号》

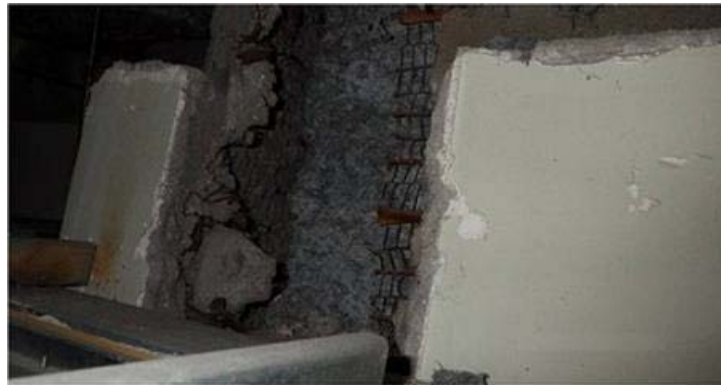
（参考資料）写真6－2 壁の中に青石綿が吹付けられた例

- ・ 天井の一部に仕上げ材（意匠）として石綿含有吹付け材が使用されている例
- ・ 鋼板の仕上げ材の裏打ちとして石綿含有ロックウール等が吹き付けられている例
- ・ 準耐火建築物の、防火区画、異種用途区画などのために、建物全体の主要構造部（柱、梁、床、階段）の耐火被覆ではなく、建物の一部分の主要構造部（柱、梁、床、階段）に耐火被覆として石綿含有の吹付け材を使用している例
- ・ RC の内壁に青石綿が吹き付けられ（想定：改修時など）その上にラス網を張りモルタル＋プラスター塗り仕上げが行われている例（（参考資料）写真6－2）
- ・ 敷居のない大フロアで奥の1区画のみ石綿等が吹き付けられている例

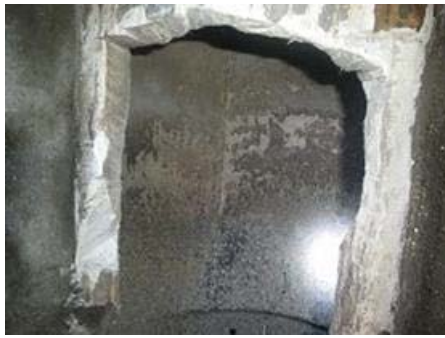
(参考資料) 写真6-3 ハイスタック  
煙突断熱材

- ・ 煙突内部が綿状ではなく、成形板の形状の断熱材を見間違ふ例（（参考資料）写真6－3，4，5）
- ・ 煙突用断熱材の調査における注意点として、昭和52（1977）年より、ライナー層と断熱層の二重構造となったため、一見すると、スレート管があるだけで、断熱材はないものとして見落としがちである。内部に断熱材がないか確認することを忘れてはならない。（昭和39（1964）年以降煙突用断熱材が存在するが、昭和52（1977）年までは、断熱材が露出した施工方法であるため、目視による確認がしやすい。）
  - （カポスタック）アモサイトフェルト状とライナー付き二重構造製品がある。
  - （ハイスタック・パールスタック）ライナーだけの煙突断熱材があることも見逃してはならない。
- ・ 外装（外壁や柱）のボードや金属パネルの内側に耐火被覆板が使用されている例
- ・ 外壁とコンクリート床の取り合い（上階と下階を区画する）の層間塞ぎとして詰められモルタル等で仕上げられている例
- ・ 防火区画の貫通部（給排水及び電気設備）に石綿吹付け材・石綿含有建材等が使用されている例（（参考資料）写真6－6）

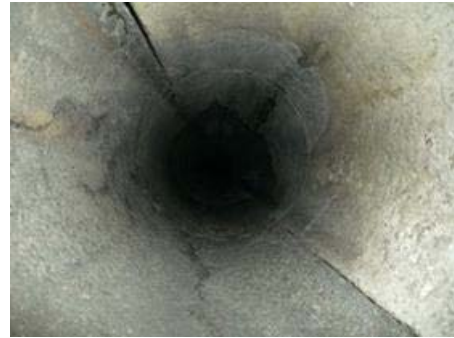
(参考資料) 写真6-4 ハイスタック  
煙突用断熱材 (2分割)

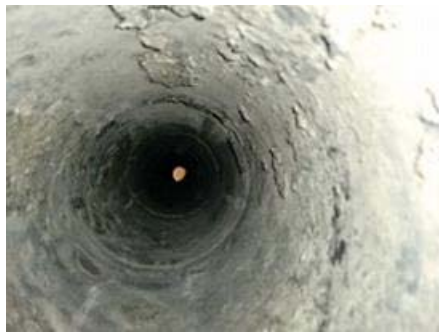
(参考資料) 写真6-5 ライナー付き  
カポスタック煙突断熱材

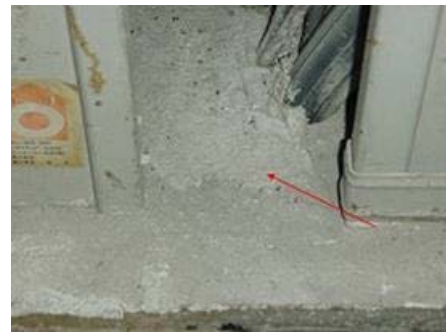
(参考資料) 写真6-6 電気配線部分  
隙間閉鎖

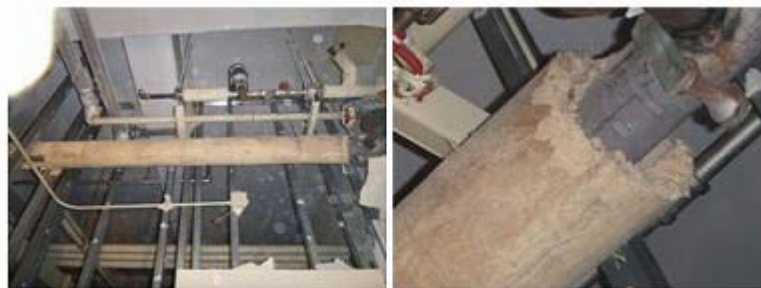
綿テープ類を剥した処すべてに練り保温材が施工されていた。

(参考資料) 写真6-7 直管部分にも使われる配管保温材

- ・ 石綿含有吹付け材が使用された機械室や地下フロア等が用途変更により石綿含有吹付け材が使用された天井等が天井ボード等で仕切られている例
- ・ 防耐火構造認定にあるように、壁・天井・柱等に、下地構造にもよるが複層板や同種成形板の複層張り、また、異種成形板の複層張りが存在する例
- ・ 階段裏の石綿含有の建材をプラスチックシートで養生の上、岩綿吸音板で張仕上げをしている例
- ・ 配管保温材のエルボー部のみならず、直管部に石綿含有保温材が使われていた例 ((参考資料) 写真6-7)

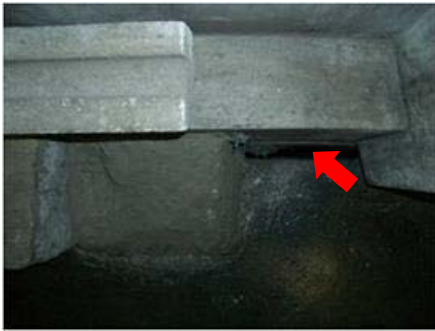
（参考資料）写真6-8 スラブ層間塞ぎ  
充填材なし

- ALC板の層間塞ぎにロックウール充填が図面に指示され、充填忘れもしくは外れている状況（（参考資料）写真6-8）などがある。近くにはファスナー部の耐火被覆を見ることができが非常にわかりづらい例（（参考資料）写真6-9）である。
- 玄関のひさしの中、ガラリ内（結露防止や震動音防止のため）、シャフト内、パイプスペース、カーテンウォール裏打ち（（参考資料）写真6-10）
- 目の高さでない非常に細部のキャンバス継ぎ手（（参考資料）写真6-11）、機械室、最上階天井裏スラブ、防火壁の欠き込み部分変電器裏の見えない部分に石綿等が吹き付けられている例

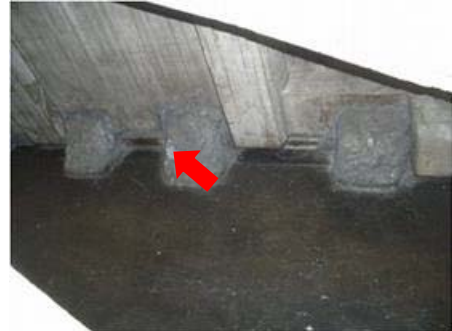
（参考資料）写真6-9 ファスナー  
耐火被覆

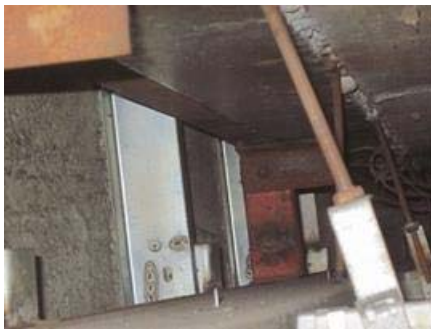
（参考資料）写真6-10 カーテンウォール  
裏打ち断熱材

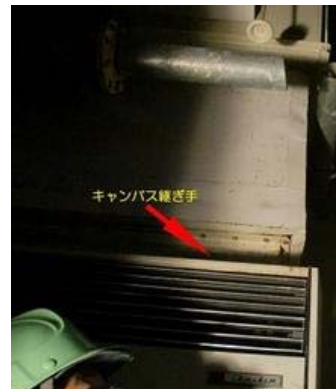
（参考資料）写真6-11 キャンバス継ぎ手

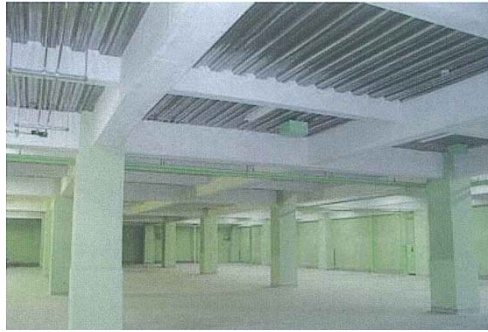
(参考資料) 写真 6-12 けい酸カルシウム板第 2 種を耐火被覆として使用している例  
(この施工例は石綿含有なし製品)

- けい酸カルシウム板第2種は、多くは耐火被覆として使用されている（（参考資料）写真6-12）（施工中）があるが、表面は塗装したり化粧紙を貼っているために、外部からでは分かりにくい場合がある。なお見落とししやすい例ではないが、学校の教室、廊下の柱にけい酸カルシウム板第2種が使われた例（（参考資料）写真6-13）

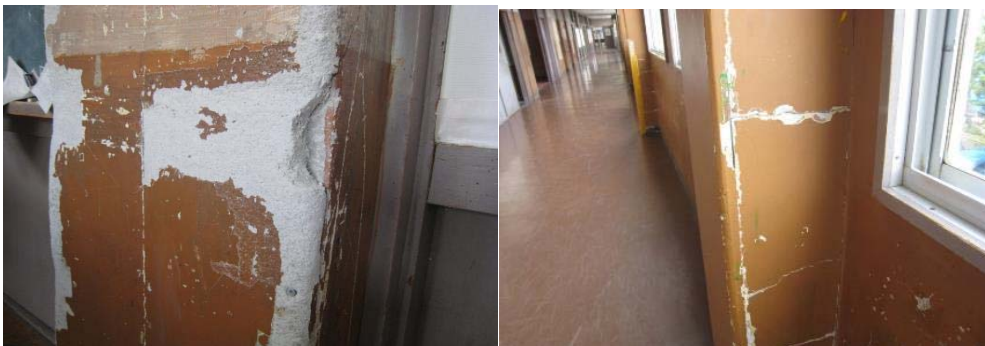
(参考資料) 写真 6-13 鉄骨造校舎 教室・廊下の柱 長年の接触により欠損している
